INFO
TRAVAUX

PONT-LEVIS

Réunion publique

26 juillet 2023

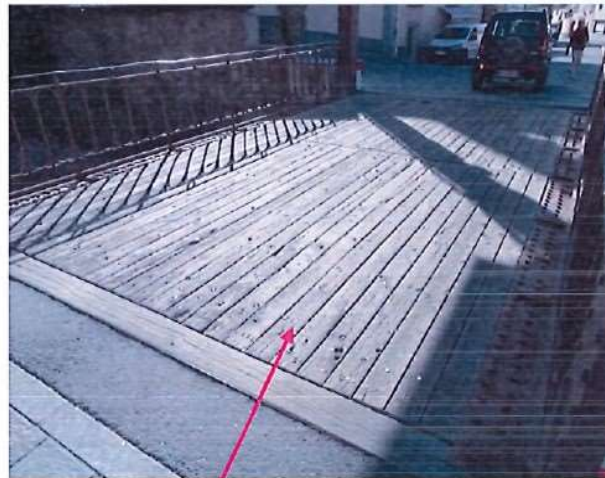
Platelage depuis la rive droite

- Vieillessement du platelage bois
- Arrachage progressif des organes de fixation et oxydation de la boulonnerie

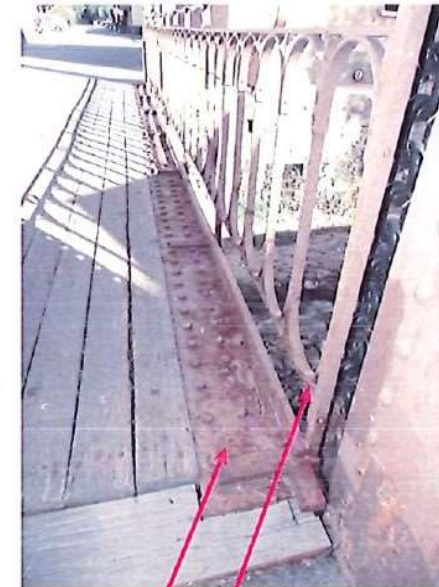
Rive amont du tablier

Oxydation sur la poutre de rive et en partie inférieure des garde-corps

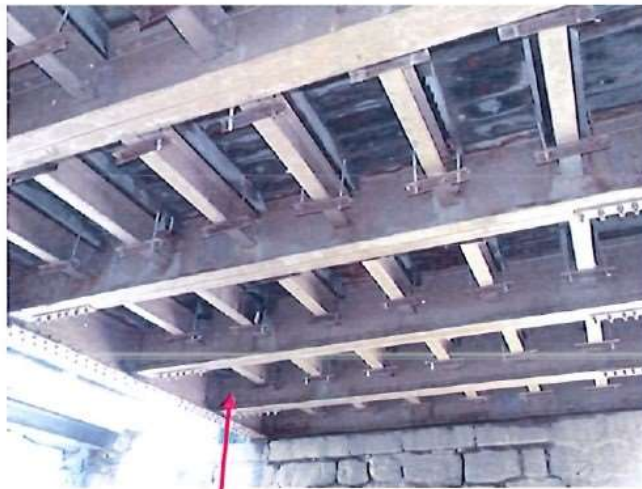
Intrados du tablier

Ré apparition d'oxydation sur la charpente métallique

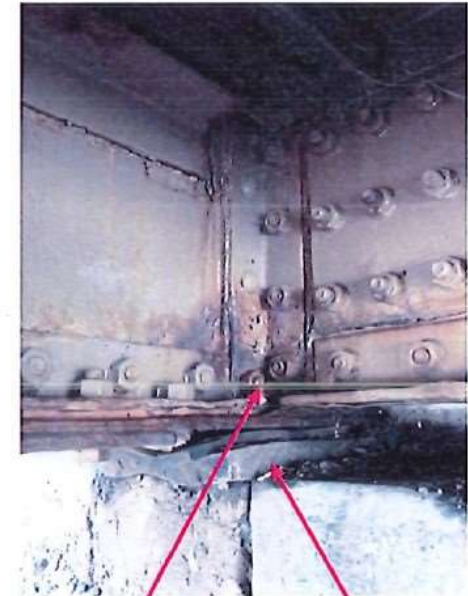
Extrémité amont rive gauche du tablier

Corrosion sur zone d'assemblage

Déformation et vieillissement de l'appareil d'appui

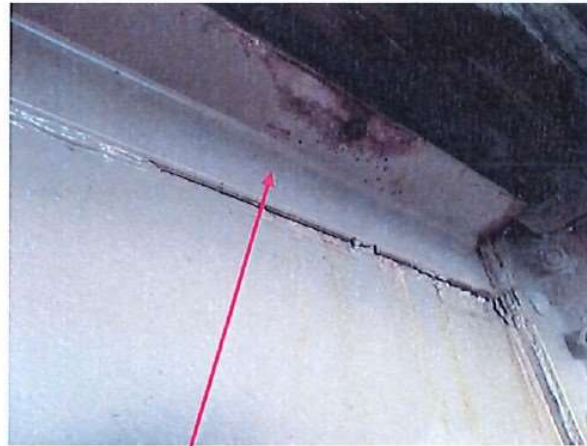
Cornière sur poutre de rive

Oxydation et décollement de la cornière

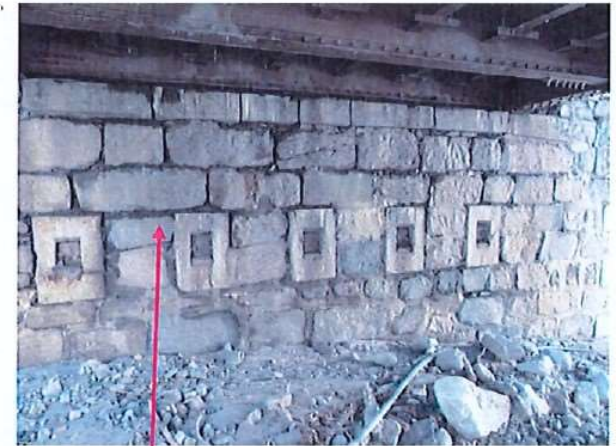
Culée rive gauche

Altération profonde des joints

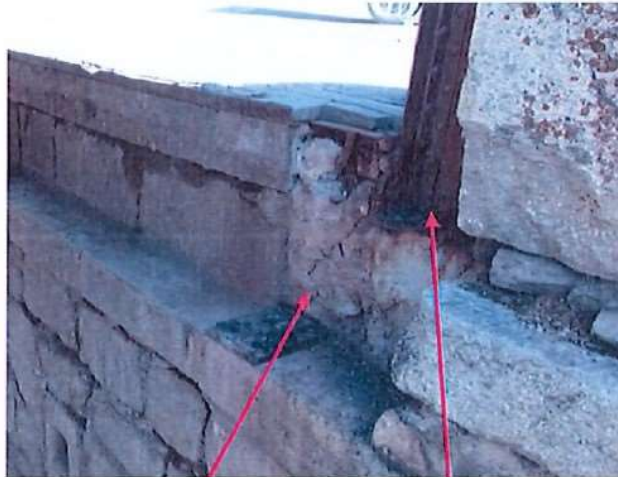
Massif béton sous poteau aval rive gauche

Dégradation du massif béton

Corrosion voire foisonnement des éléments à la base du poteau

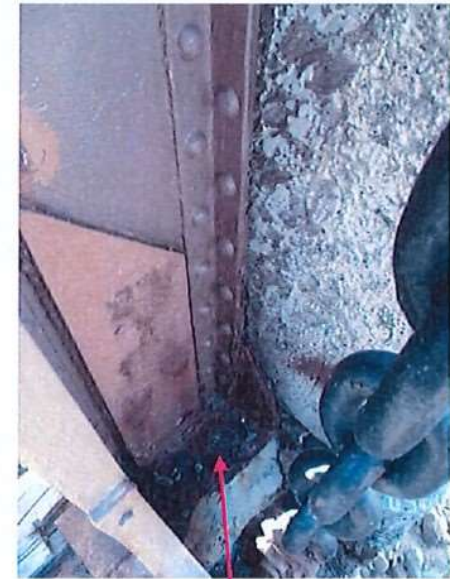
Poteau constituant la charpente supérieure

Corrosion voire foisonnement des éléments à la base du poteau
